Projet technique deuxième année

Entreprise Trelleborg Modyn

Énoncé général du besoin : Améliorer la fiabilité des presses à injecter.

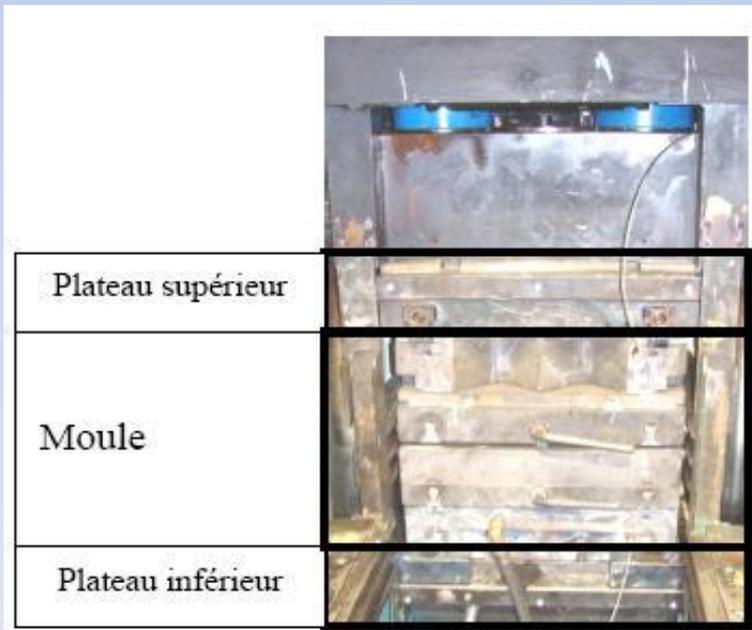
Le système étudié est une presse à injecter qui permet de donner aux inserts placés dans les moules, leurs propriétés antivibratoires par le biais d'un mélange caoutchouteux.

Afin d'assurer cette fonction de façon homogène, ce mélange doit être maintenu en température (180°C) dans les moules par le sous système de chauffe : les plateaux chauffants les entourant (atteignant une température de 250°C).

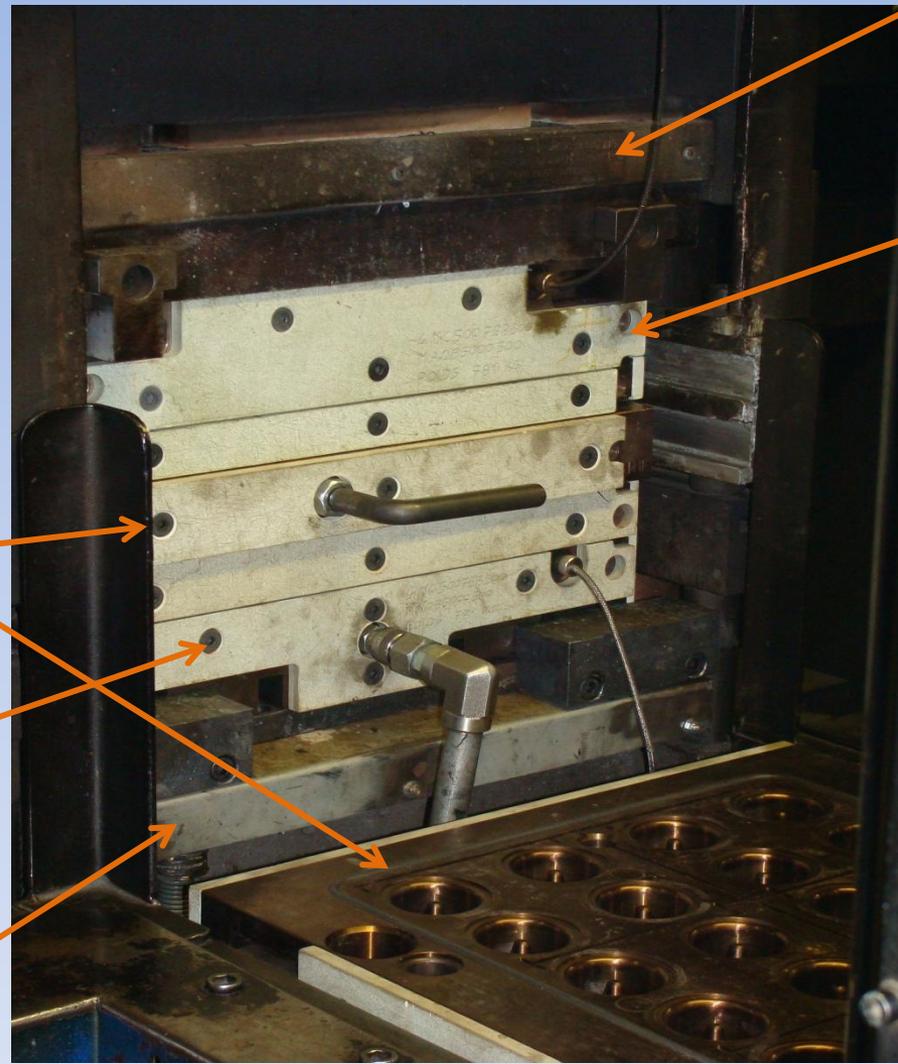
Plateau chauffant supérieur

Moule supérieur

Plateau à inserts

Moule inférieur

Plateau chauffant inférieur

Pour assurer la fonction « chauffer et maintenir les moules en températures », les plateaux utilise le principe de conductivité thermique. Les plateaux sont chauffés grâce à des cartouches chauffantes câblés entre phases ($U = 380V$).

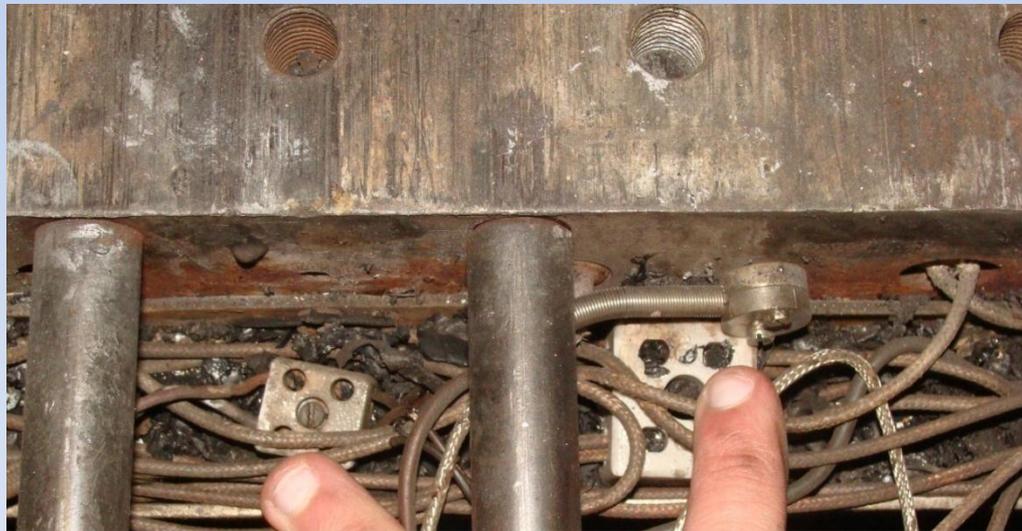
- Fuites hydrauliques (rupture de flexible) et saletés (poussières, mélange caoutchouteux ayant refroidi, ...etc.) pouvant s'infiltrer dans le bornier.

Recherche de joints d'étanchéité standard haute température.

N'existent pas auprès des fournisseurs habituels et après longues recherches sur internet.

- Chocs mécaniques sur le bornier inférieur dus aux fourches des véhicules des caristes lors des changements de moules et pouvant entraîner sa destruction.

➡ Réalisation d'une butée mécanique sur le plateau inférieur pour prévenir ce risque.

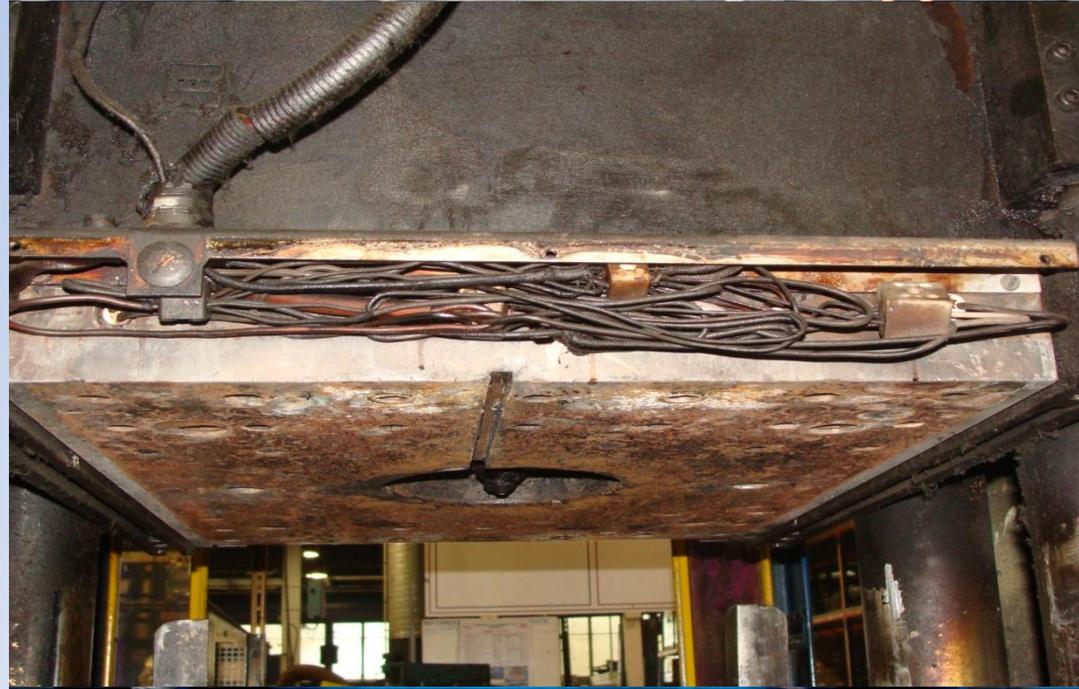
- Température ambiante de 250°C agissant sur les câbles et bornes céramiques.

- Câbles non adaptés à la température et pouvant toucher la carcasse à cause de leurs longueurs et du manque de place.

➡ Réalisation de parois isolant thermiquement le plateau du bornier.

➡ Changement et mise à longueur des câbles, réalisation de nouveaux capots.

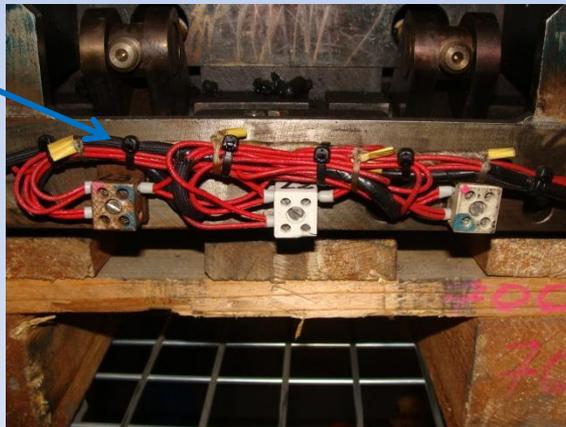
- Utilisation de colliers et d'embouts à tubes lors du câblage par la sous-traitance.

➡ Notification de l'interdiction de leur utilisation sur les fiches maintenance et dossier technique. Utilisation de gaines isolantes pour nouer les câbles.

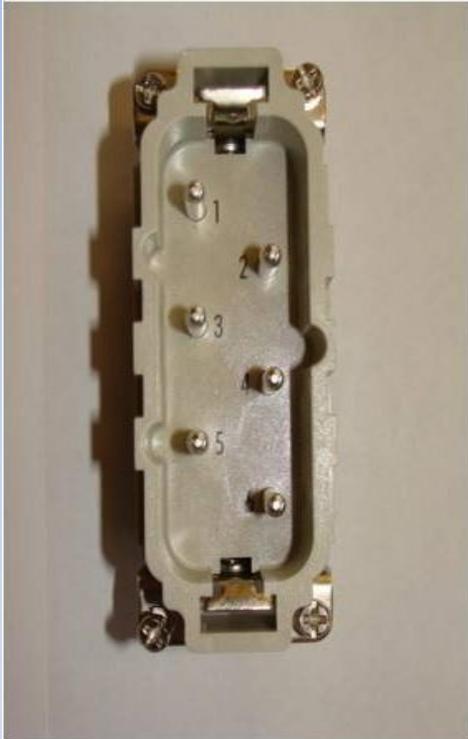
- Installation de prise de marque Harting afin de gagner en maintenabilité et pouvoir rassembler les câbles d'alimentation et de thermostats de surchauffe.

1 - Phase 1

2 - Phase 2

3 - Phase 3

4 - Libre

5 - 24 V (noir)

6 - 0 V (blanc)

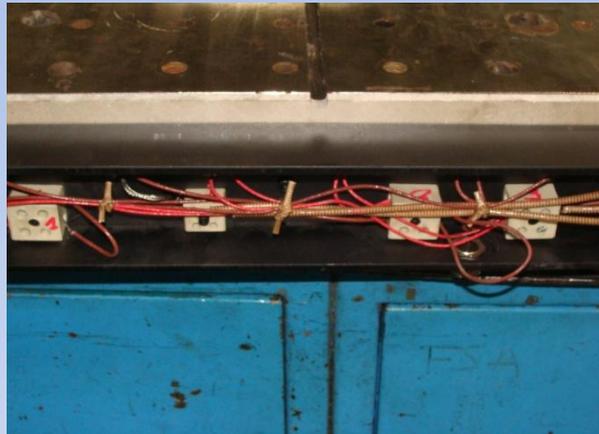
L'installation à été préparé à l'avance : les plateaux ont été précâblés à l'atelier maintenance (en suivant les fiches maintenances que j'ai écrit) et le matériel à été mis en bacs de façon à être disponible immédiatement lors de l'intervention programmée.

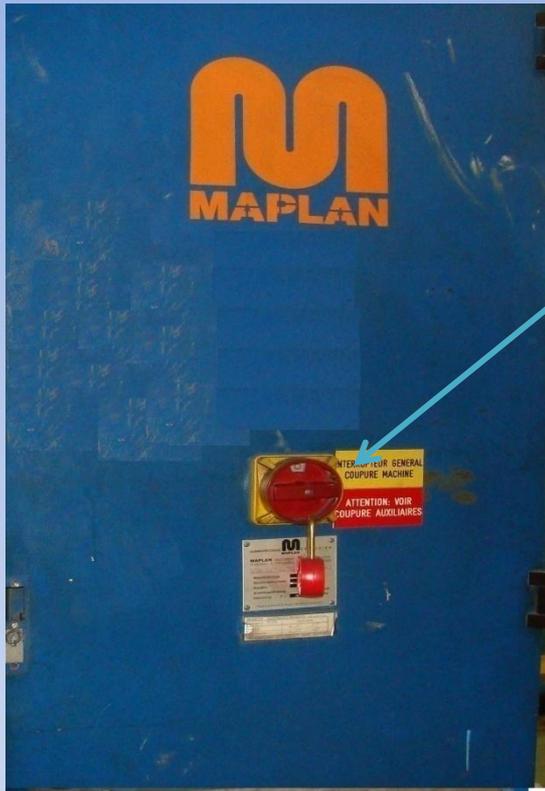
Bien entendu, la presse à injecter Maplan 3829 à aussi été arrêtée pour une action de maintenance préventive (changement des plaques isolantes entre le châssis de la machine et les nouveaux plateaux).

1°) Installation des prises Harting femelles (perçage, passage des câbles de thermostats de surchauffe, ...etc.).

2°) Montage des nouveaux plateaux (cariste).

Câblage des prises Harting mâles aux bornes céramiques en passant par les gaines tressés et presses étoupe (câbles haute température thermostats, alimentation et terre).
